# Asbestinventarisatetest

Molenweg 87, 3530 Houthalen-Helchteren

Attestnummer : 20230313-000091.000

Uitgegeven op : 13.03.2023

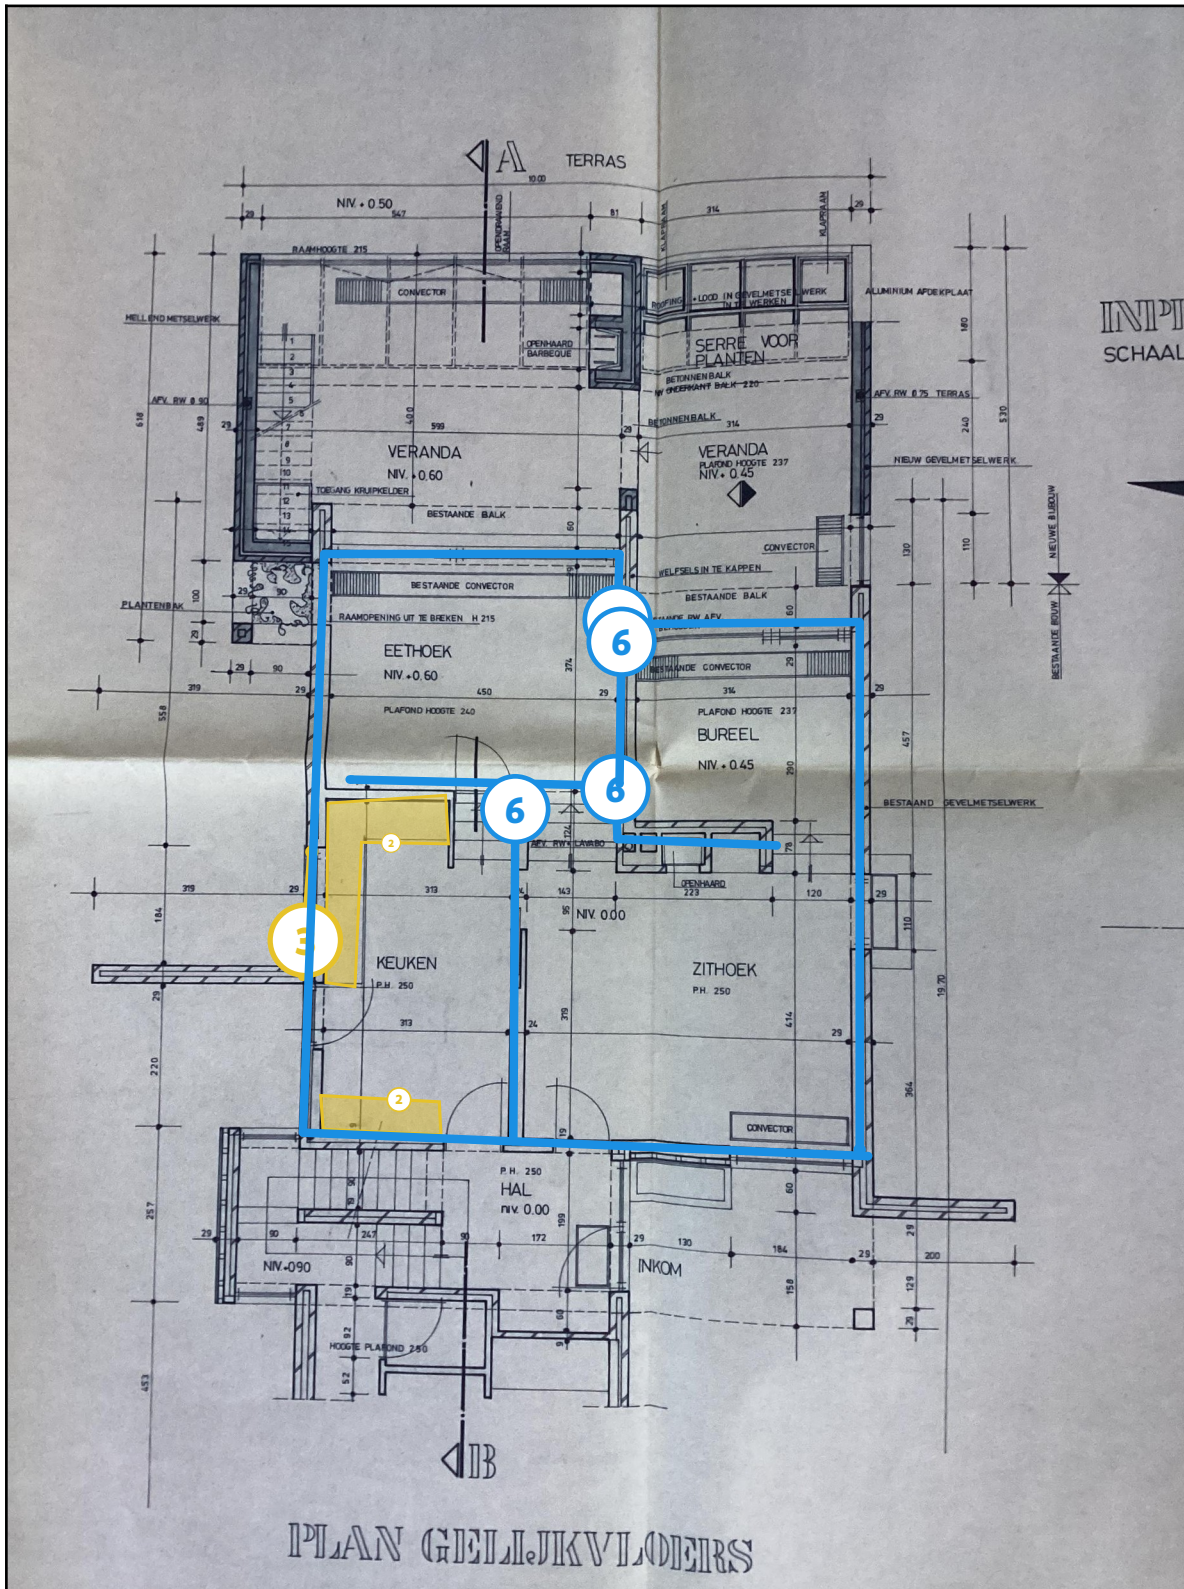
# Plan 1.2: Gelijkvloers achteraan

2. Kast glasal	Asbestmateriaal	Zorgvuldig beheren
3. Vensterbank	Asbestmateriaal	Zorgvuldig beheren
6. Pleist wanden	Geen asbest	-

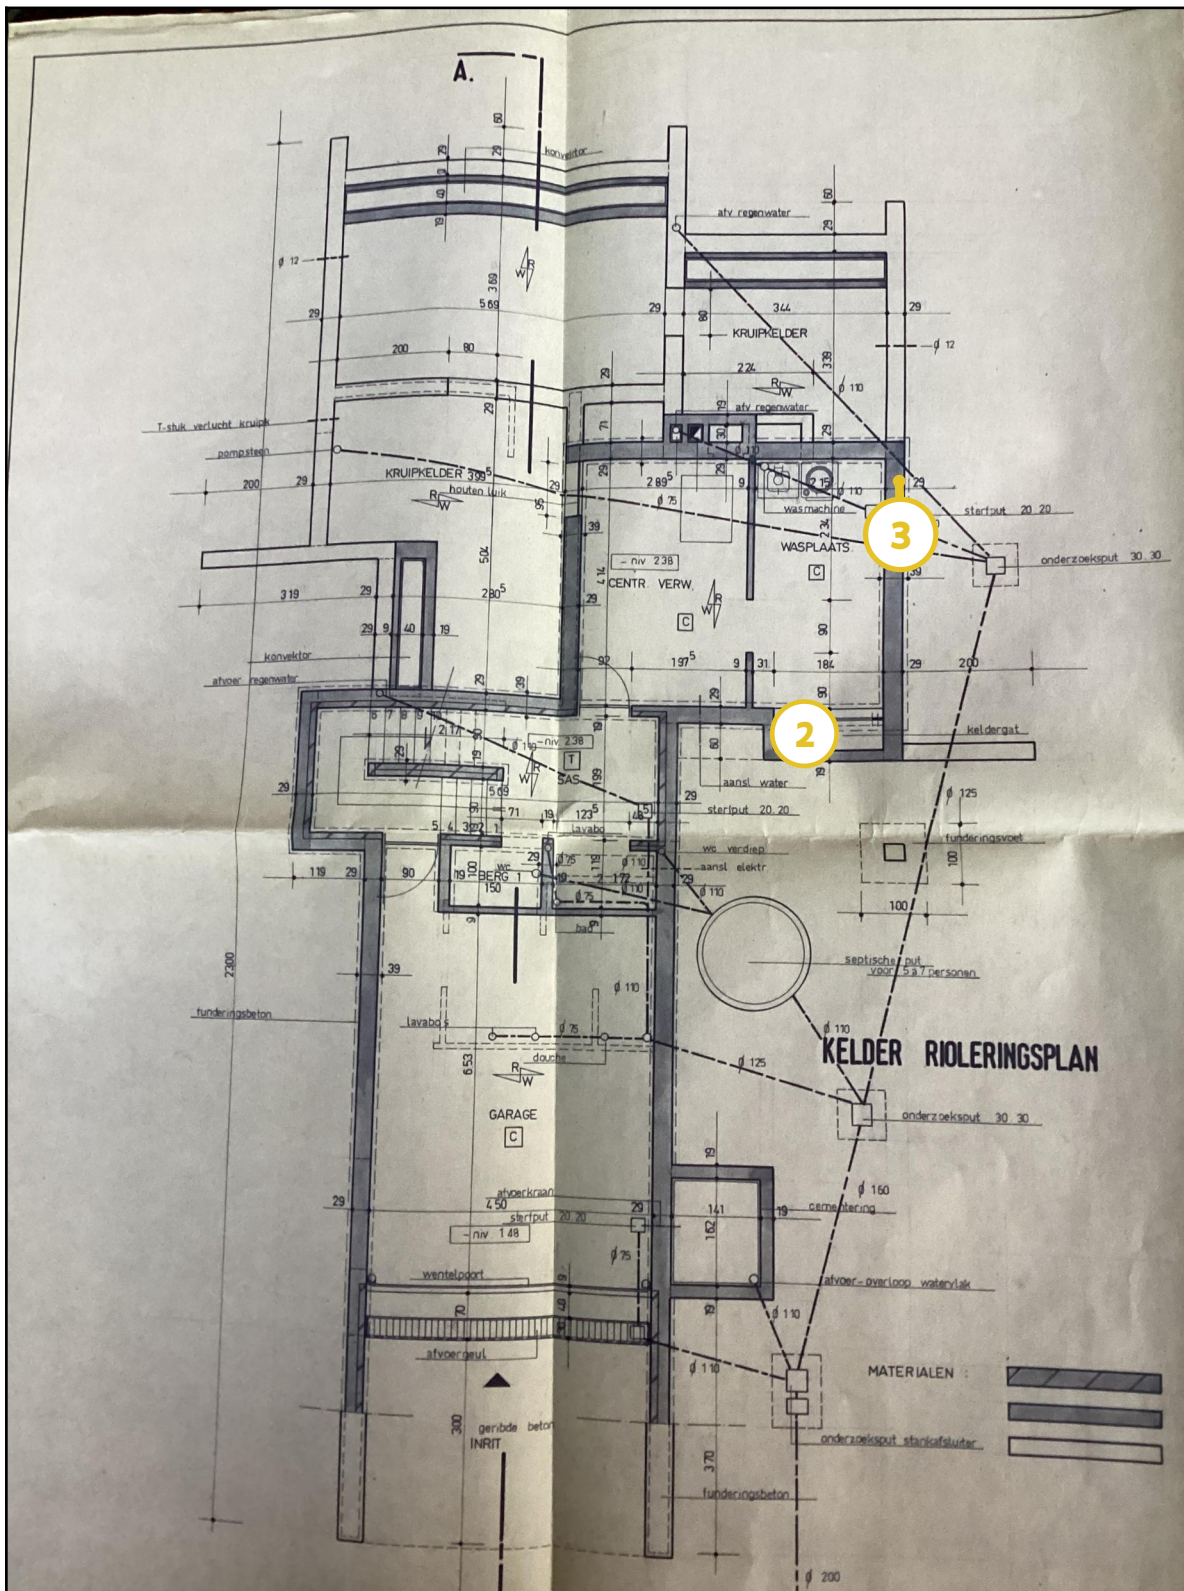
# Plan 1.3: Kelder

2. Kast glasal	Asbestmateriaal	Zorgvuldig beheren
3. Vensterbank	Asbestmateriaal	Zorgvuldig beheren

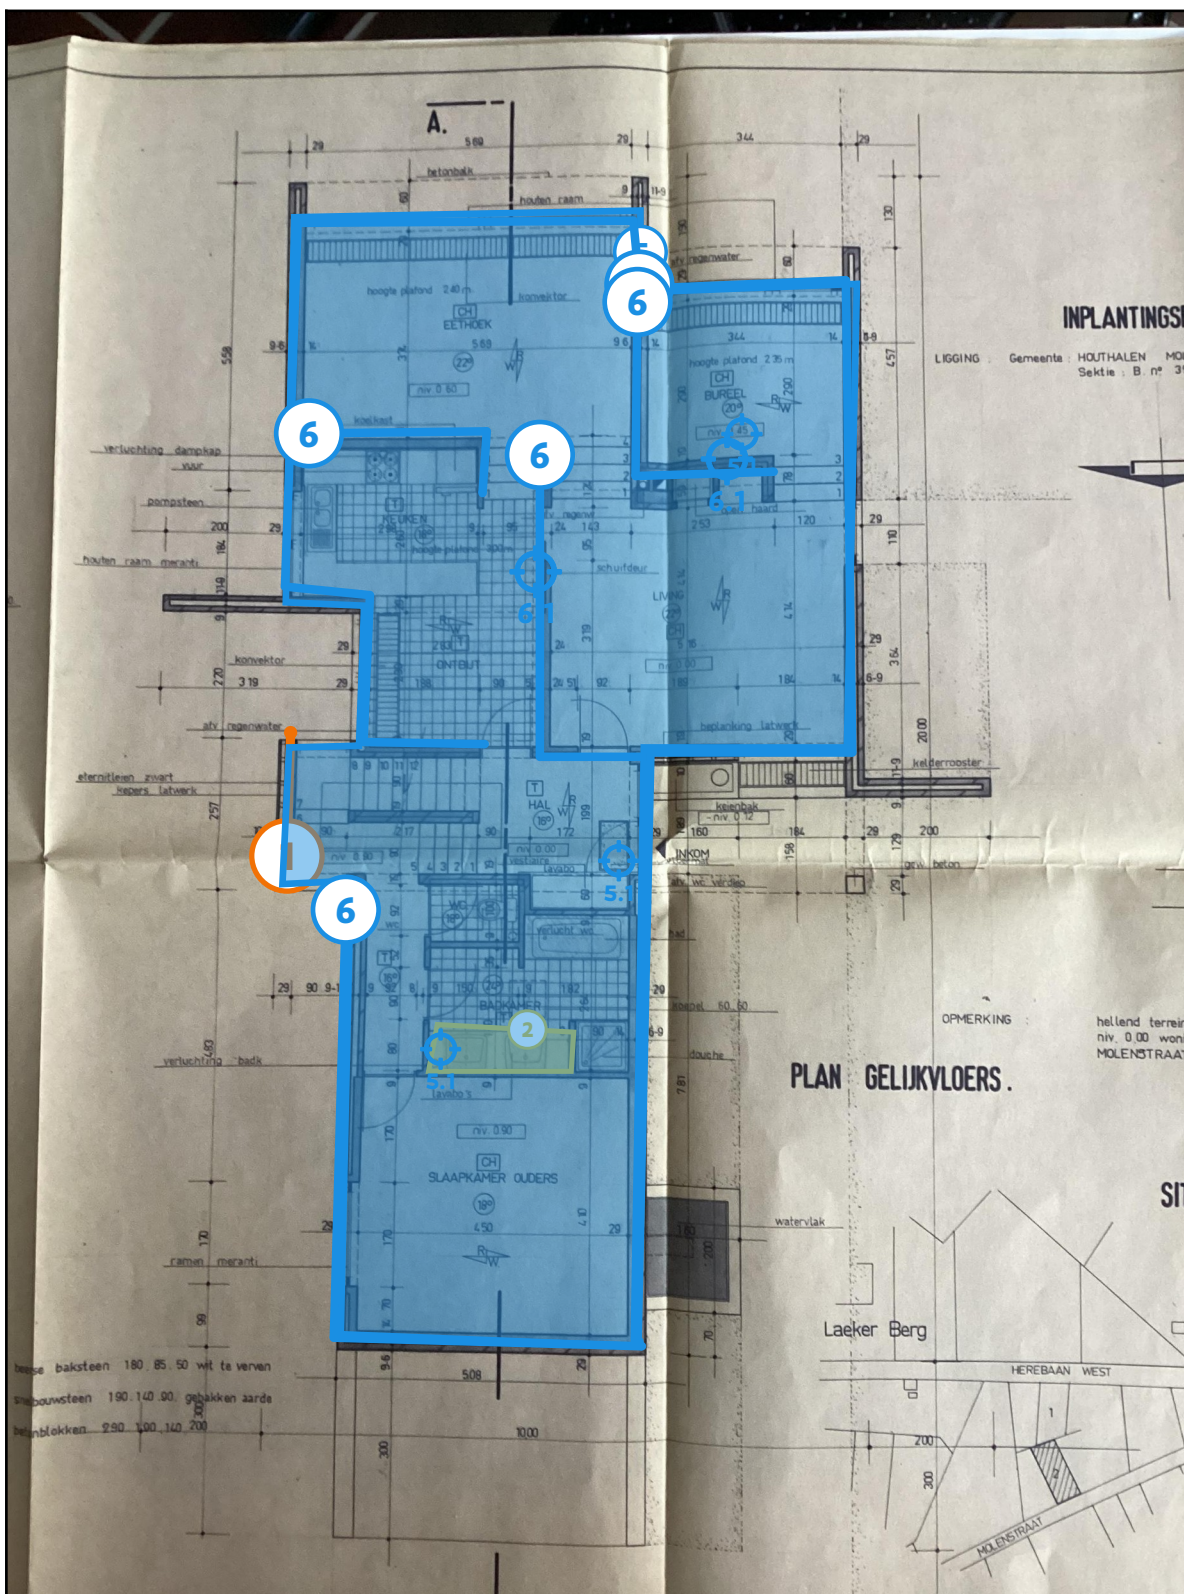
# Plan 1.4: Gelijkvloers vooraan

1. Leien buitengevel	Asbestmateriaal	Verwijderen
2. Kast glasal	Asbestmateriaal	Zorgvuldig beheren
5. Pleister plafond	Geen asbest	-
5.1 Code: Asb002	Mengmonster	-
6. Pleist wanden	Geen asbest	-
6.1 Code: Asb001	Mengmonster	-

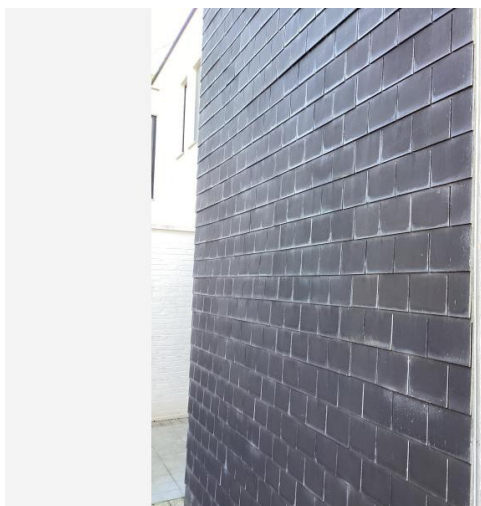
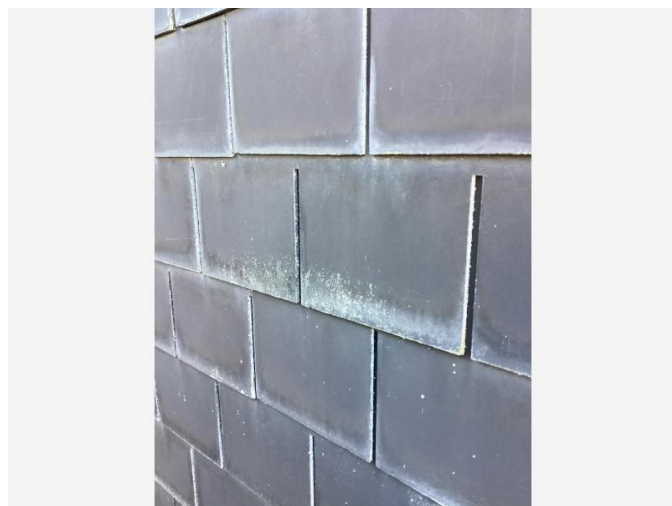
Eindbeoordeling materiaalrisico	Laag materiaalrisico en/of verlaagde kans op vezelvrijgave
---------------------------------	--

Gebondenheid	Categorie 1: hechtgebonden in oorsprong
Asbestsoort (vezeltype)	Crocidoliet aanwezig
Asbestconcentratie	Laag (< 50%)
Afschermingsgraad van het gehele materiaal	Geheel of deels vrij aan de buitenlucht
Toestand van het materiaal	Licht beschadigd, licht verweerd. Intact materiaal type Pical – asbestboard of categorie III 'gebondenheid'

Beschrijving	Leien buitengevel
Omgeving	Buiten
Primaire drager	Wand buitenschil
Asbestmateriaal	Dak- en gevelbekleding - Lei, shingle
Bindmiddel van asbestmateriaal	Cement
Gebondenheid op basis van bindmiddel	Hecht
Hoeveelheid (oppervlakte - aantal)	• 18,00 m <sup>2</sup> - 1 stuk
Totale oppervlakte	18,00 m <sup>2</sup>

Het asbestmateriaal valt onder de mijlpaal van 2034.

**Verwijderen**

- Eenvoudige handelingen: mag via doe-het-zelf of door werknemer(s) met opleidingsattest eenvoudige handelingen  
De leien kunnen op zijn geheel verwijderd worden.

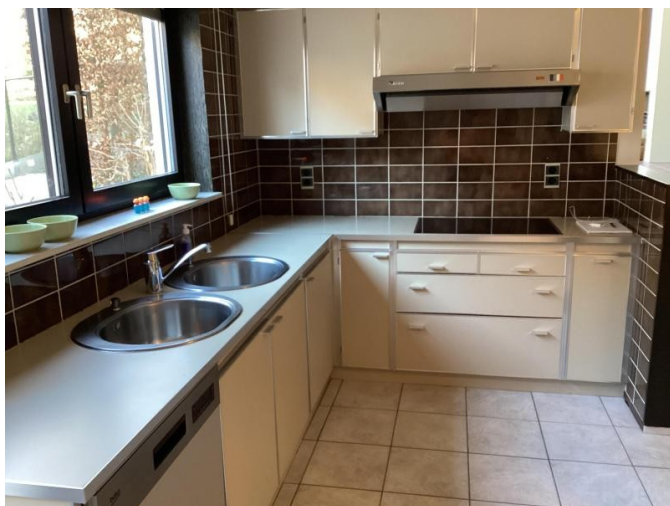
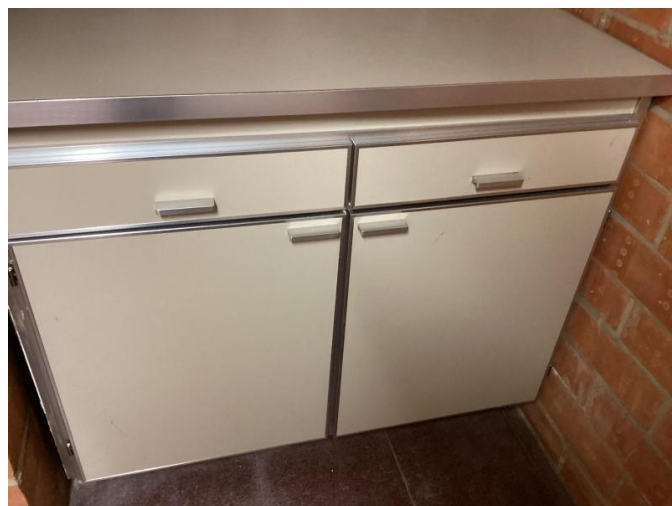
Eindbeoordeling materiaalrisico	Laag materiaalrisico en/of verlaagde kans op vezelvrijgave
---------------------------------	--

Gebondenheid	Categorie 1: hechtgebonden in oorsprong
Asbestsoort (vezeltype)	Crocidoliet aanwezig
Asbestconcentratie	Laag (< 50%)
Afschermingsgraad van het gehele materiaal	Geheel of deels (ook) vrij aan de binnenlucht
Toestand van het materiaal	Onbeschadigd, niet verweerd

Beschrijving	Kast glasal
Omgeving	Binnen
Primaire drager	Inrichting (meubilair, ...)
Asbestmateriaal	Plaat, paneel, tablet - Geëmailleerd, type Glasal
Bindmiddel van asbestmateriaal	Cement
Gebondenheid op basis van bindmiddel	Hecht
Hoeveelheid (oppervlakte - dikte - aantal)	• 3,00 m <sup>2</sup> - 0,40 cm - 1 stuk
Totaal volume	0,012 m <sup>3</sup>
Eenvoudig bereikbaar	Ja
Bevestigingswijze	• Geschroefd

Het asbestmateriaal valt onder de mijlpaal van 2040.

Zorgvuldig beheren

- Eenvoudige handelingen: mag via doe-het-zelf of door werknemer(s) met opleidingsattest eenvoudige handelingen  
De keukenkasten kunnen op zijn geheel verwijderd worden.

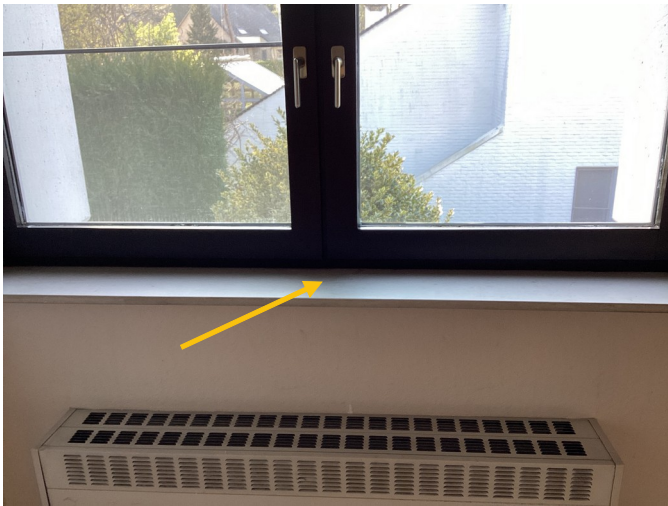
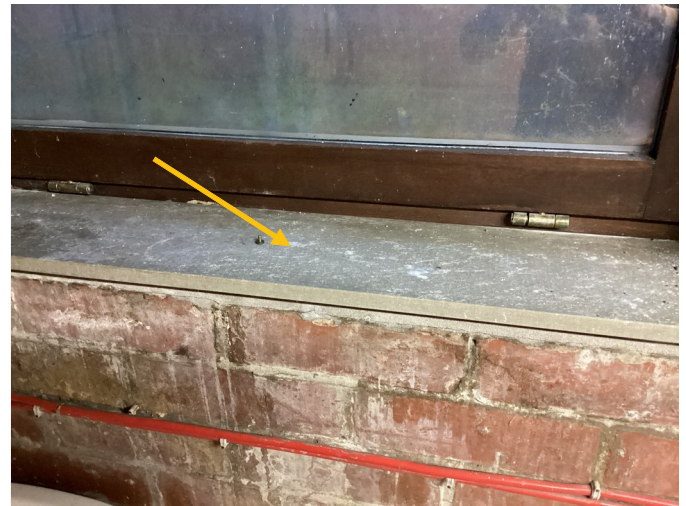
Eindbeoordeling materiaalrisico	Zeer laag materiaalrisico en/of zeer lage kans op vezelvrijgave
---------------------------------	---

Gebondenheid	Categorie 1: hechtgebonden in oorsprong
Asbestsoort (vezeltype)	Alleen chrysotiel
Asbestconcentratie	Laag (< 50%)
Afschermingsgraad van het gehele materiaal	Geheel of deels (ook) vrij aan de binnenlucht
Toestand van het materiaal	Onbeschadigd, niet verweerd

Beschrijving	Vensterbank
Omgeving	Binnen
Primaire drager	Wandopening verticaal (raam, deur, ...)
Asbestmateriaal	Plaat, paneel, tablet - Type Massal
Bindmiddel van asbestmateriaal	Cement
Gebondenheid op basis van bindmiddel	Hecht
Hoeveelheid (oppervlakte - dikte - aantal)	• 0,10 m <sup>2</sup> - 3,00 cm - 1 stuk
Totaal volume	0,003 m <sup>3</sup>
Eenvoudig bereikbaar	Ja
Bevestigingswijze	• Verlijmd, ingegoten, versmeerd

Het asbestmateriaal valt onder de mijlpaal van 2040.

Zorgvuldig beheren

- Eenvoudige handelingen: mag via doe-het-zelf of door werknemer(s) met opleidingsattest eenvoudige handelingen  
De vensterbanken kunnen op zijn geheel verwijderd worden.

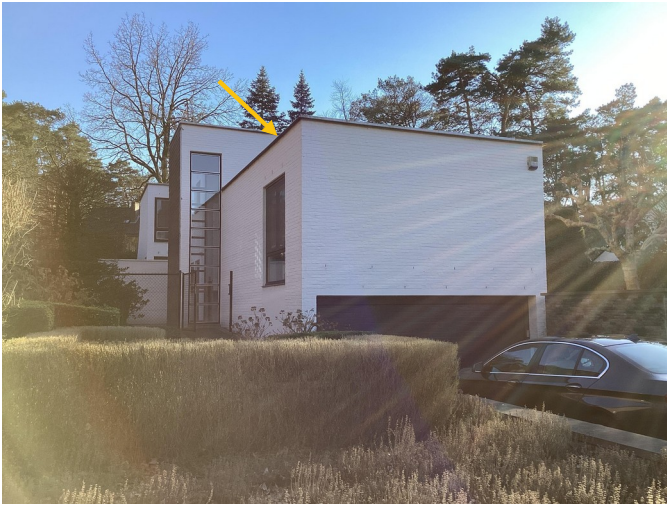
Situeringfoto

**Reden:** Het te onderzoeken materiaal situeert zich hoger dan 3,50 m te rekenen vanaf een veilige ondergrond

**Uitleg van de asbestdeskundige:** De roofing ligt hoger dan 4m

(Asbest)materiaal	Dak- en gevelbekleding - Roofing
Karakterisatie	Asbest (verdacht)
Primaire drager	Plat dak

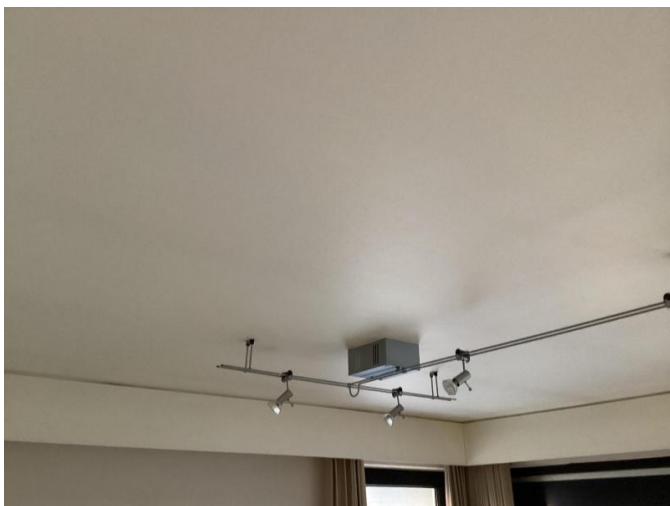
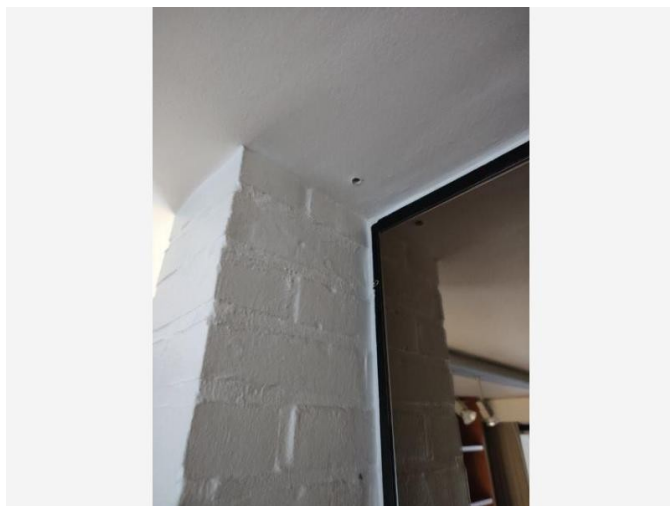
## Fiche 5: Pleister plafond

Geen asbest

#	Type	Referentie	Resultaat
5.1	Mengmonster	Asb002	Geen asbest

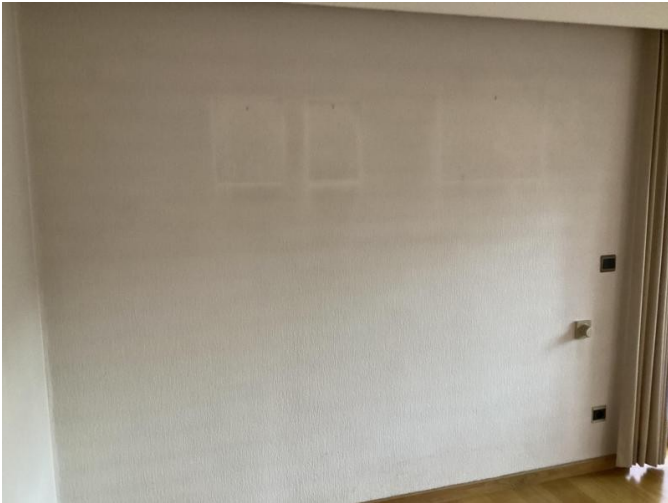
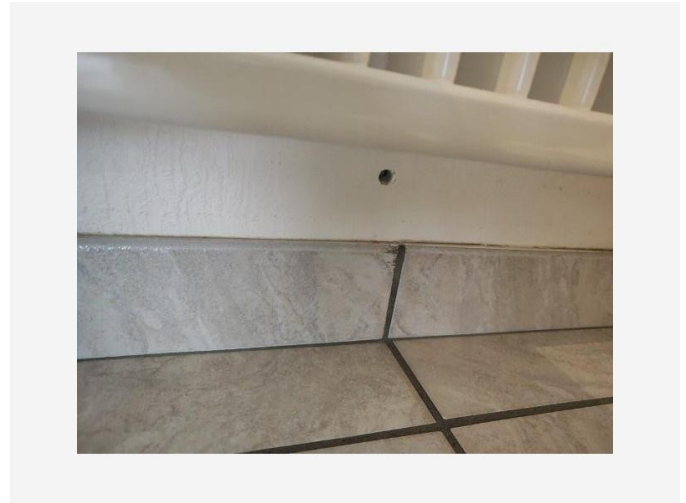
## Fiche 6: Pleist wanden

Geen asbest

#	Type	Referentie	Resultaat
6.1	Mengmonster	Asb001	Geen asbest
